## **Complexul mulinologic de la Feneș Județul Caraș Severin**

Studiul își propune să prezinte morile cu ciutură din comuna Feneș, zona etnografică Culoarul Timiș-Cerna. Motivația și suportul acestuia îl constituie intenția unui fiu al satului, actualmente întreprinzător privat la Caransebeș, de a le restaura și de a le repune în circuitul public, sub titulatura de *muzee etnografice în aer liber*. Această inițiativă este rezultatul vizionării situ - lui de pe internet consacrat complexului mulinologic de la Eftimie Murgu, care s-a bucurat de acțiunea de restaurare întreprinsă de Muzeul Civilizației Tradiționale „Astra” din Sibiu, fiind solicitați pentru o evaluare preliminară.

## **Le Complexe Moulinologique de Feneș (Departement de Caraș-Severin)**

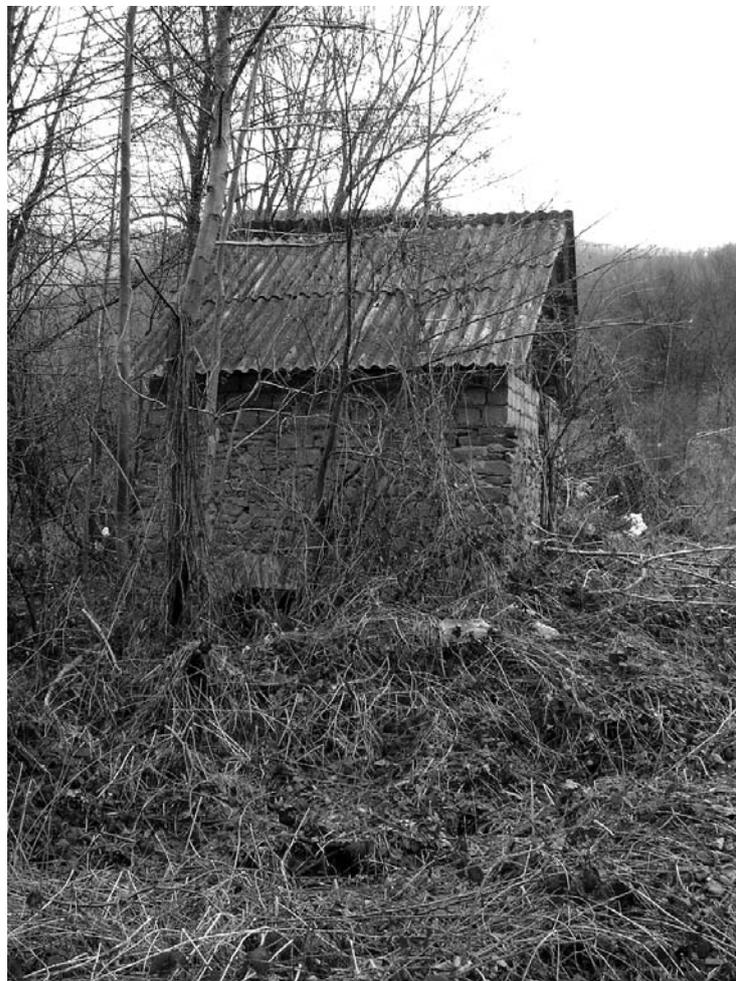
Figure 1. Le moulin de Petru Paica. Moara lui Petru Paica (Feneș)

4. ½ XX siècle.
5. Construite par des artisans locaux.
6. Construction à plan carre, monocellulaire, accès direct.
7. Toit en deux pentes, en plaques de ciments ondulés. Le bâtiment ne comporte pas des éléments portants car les murailles se prolongent jusqu'au niveau de la rivière, l'accès et l'issue de l'eau s'effectuant par un cintrage demi circulaire renforcé. Les murs sont en pierre de montagne liée en mortier et surhaussés par trois lignes de blocks en BCA.

16. Médiocre.

17. Toutes les systèmes sont intègres. Le moulin peut être remis en état de fonctionnement si on procède à des travaux de colmatage dans le canal adducteur et dans l'espace du système énergétique.

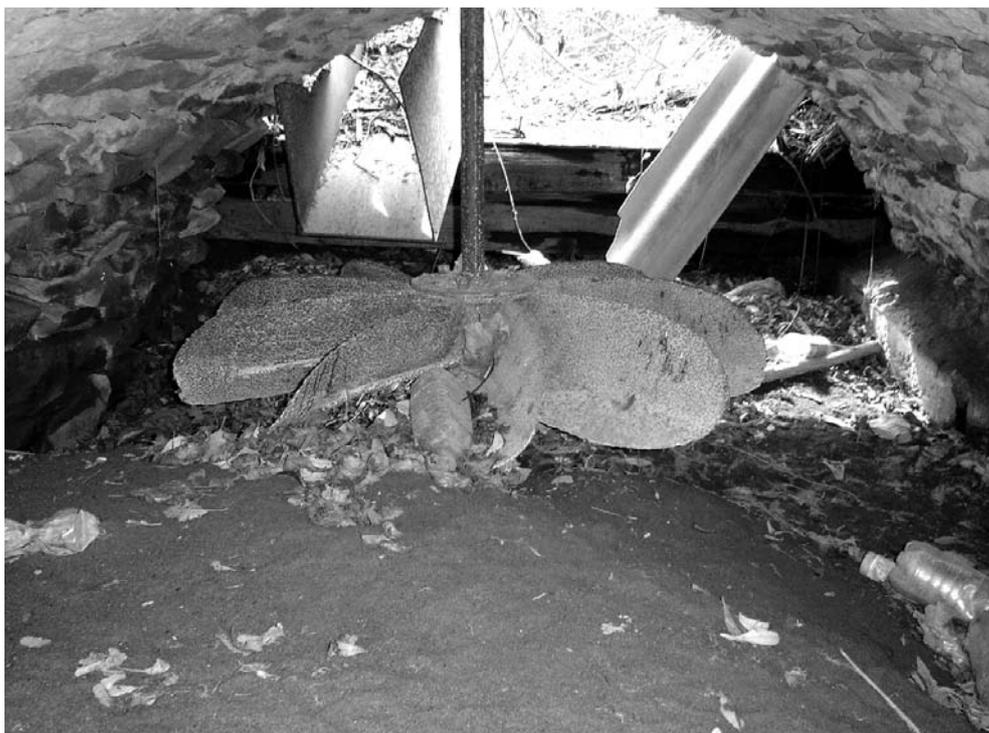
Figure 2. Le moulin de Petru Paica – Le système moteur. Moara lui Petru Paica – Sistemul motor

10. Caniveau métallique, plan en tronc de cône, inclination à 45°.
11. Plaque obturant le caniveau.
12. Roue métallique avec les ailes légèrement courbés, soudés du moyeu, toujours métallique. On ne connaît pas le matériel utilisé à la construction de la fourche de la roue, car celle-ci était colmatée. Eleveur avec tournevis et manivelle.

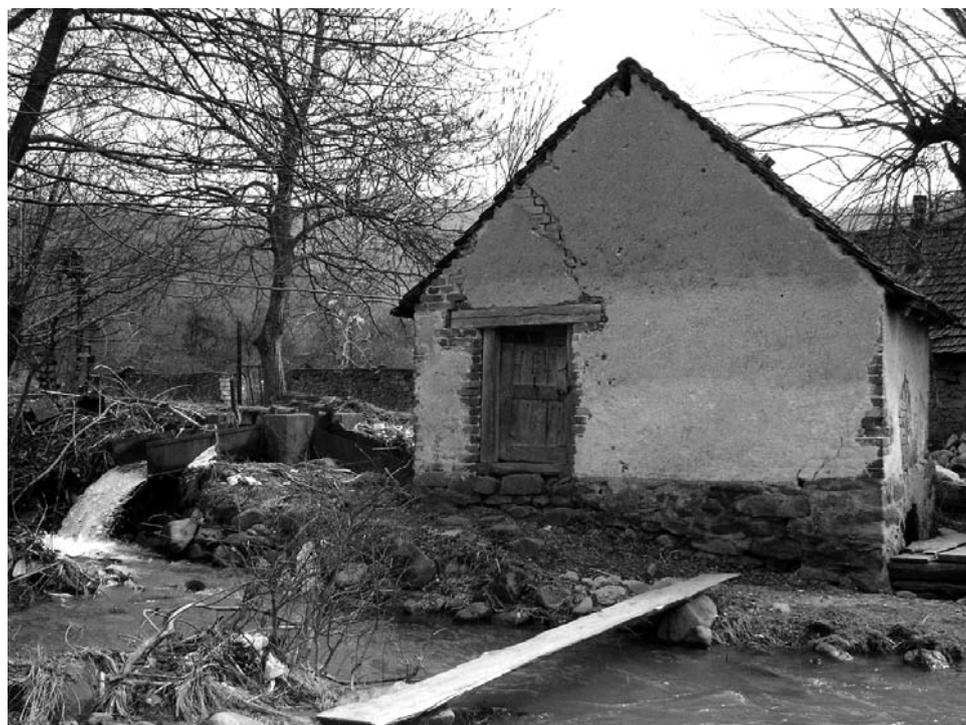
Figure 3. Le moulin de Ponorănilor - le bâtiment et le canal déverseur. Moara Ponorănilor – casa morii și canalul deversor.

7. Toit en deux pentes, en tuiles. Murailles en briques crépies, liées en ciment. Ceux-ci se prolongent jusqu'au niveau aquatique, constituant l'élément de soutien, l'accès et l'issue de l'eau s'effectuant par un cintrage demi circulaire renforcé.

9. Canal adducteur principal. Renforcé avec des pierres et du ciment. Avec canal déverseur.

16. Médiocre. Les murs nécessitent des travaux de réparations et l'espace de la roue de décolmatage.

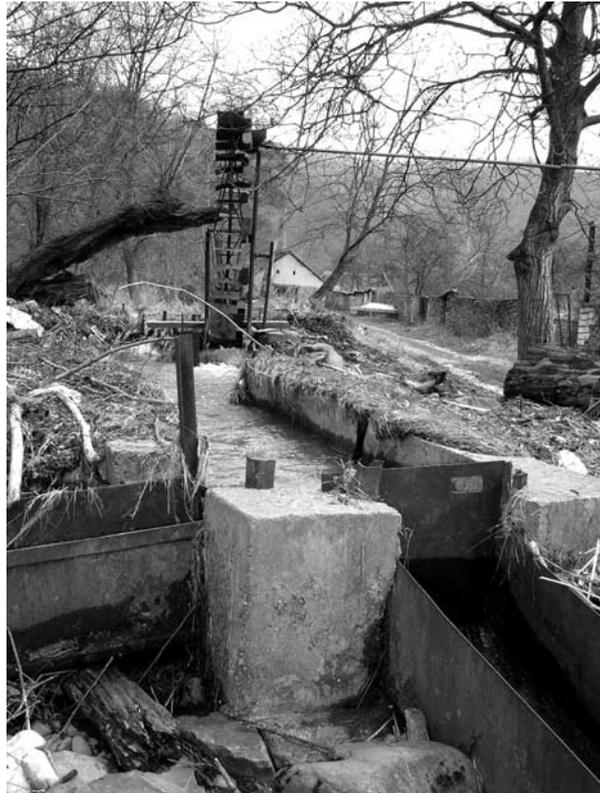
Figure 4. Le moulin de Ponorănilor – le canal adducteur et l'admission par caniveau métallique. Moara Ponorănilor – ieruga și admisia prin jgheab metalic.

10. Caniveau métallique, plan en tronc de cône, inclinaison de 45°.

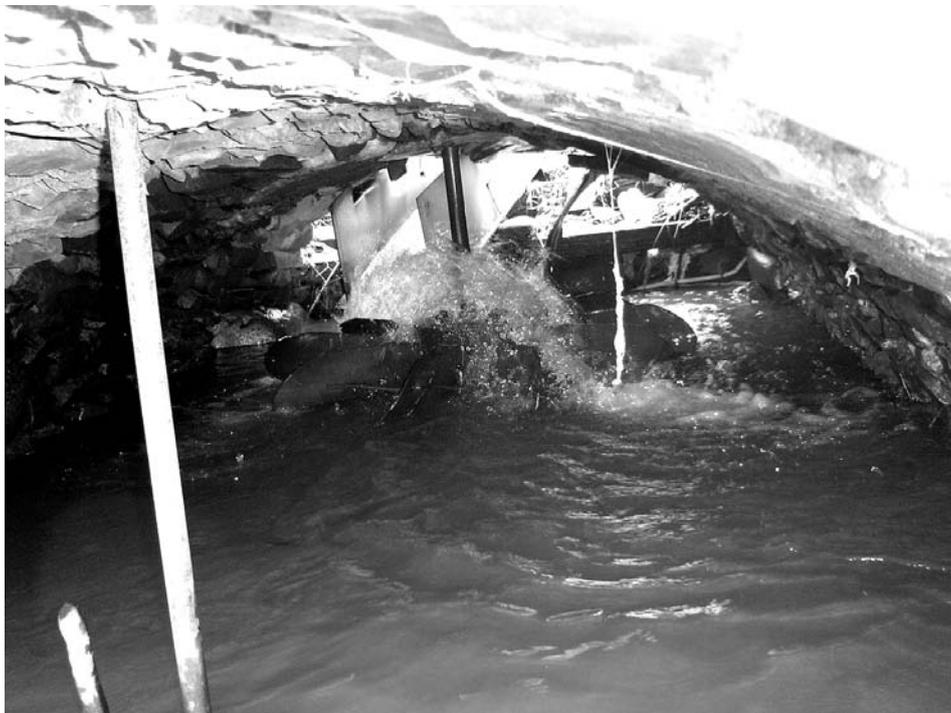
Figure 5. Le moulin de Ponorănilor – le système moteur. Moara Ponorănilor – sistemul motor.

12. Roue métallique en tôle avec les ailes demies courbées. Moyeu et axe toujours métalliques. On ne connaît la situation de la fourche, car celle-ci se trouve sous l'eau, l'espace de la roue étant inondé. Eleveur avec tournevis et manivelle.

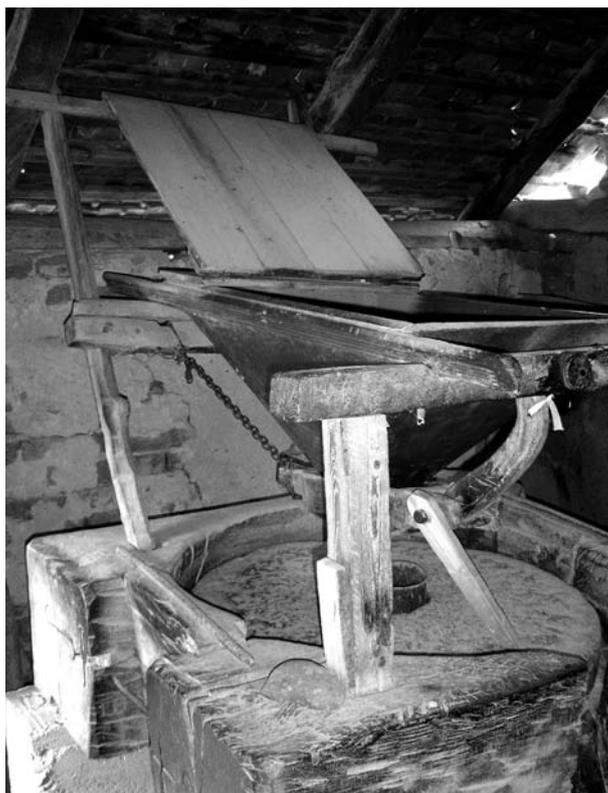
Figure 6. Le moulin de Ponorănilor – le système mécanique.  
Moara Ponorănilor – sistemul mecanic.

13. Trémie en bois avec dispositif de réglage de la chute des grains. Soutenance sur des piliers. Socle exécuté de trois troncs massifs en bois. Les pierres de meunerie proviennent, paraît-il, d'une place dénommée Pierraille. Celles-ci constituent un héritage de l'ancien moulin.

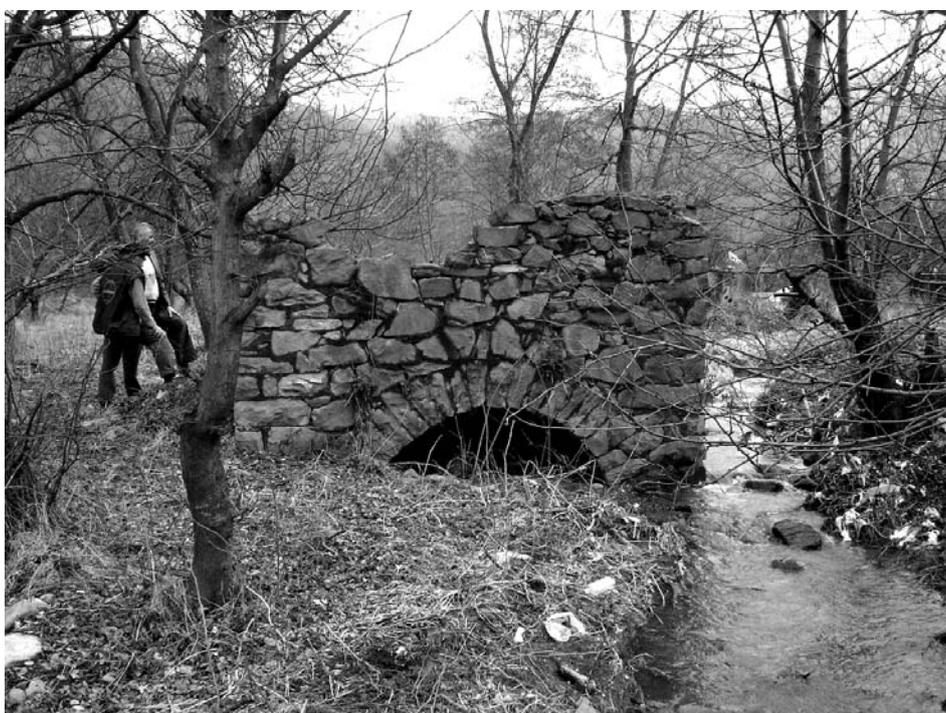
Figure 7. Feneș – exemple de moulin détruit. Feneș – exemplu de moară distrusă.

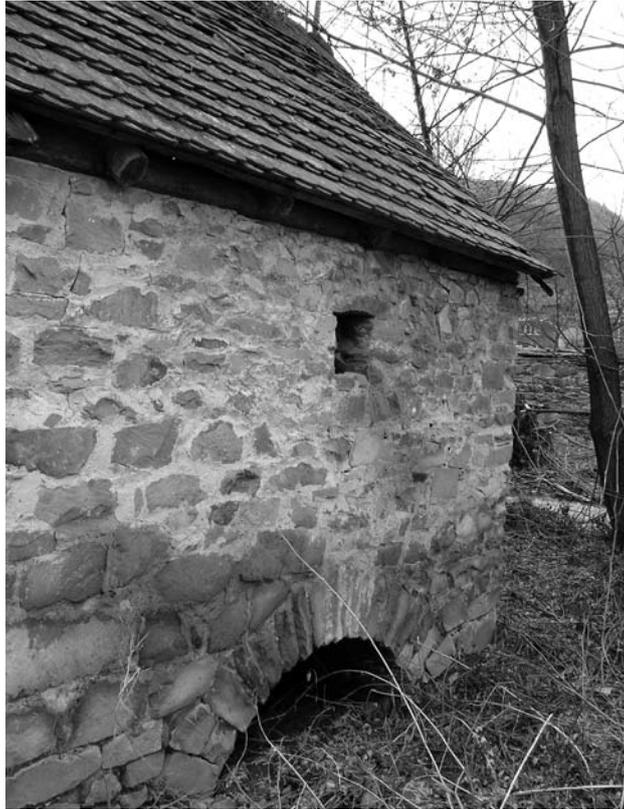
Figure 8. Le moulin de Floreștilor – mur en pierre façonnée et cintre d'admission.  
Moara Floreștilor – zidărie în piatră și boltire pentru accesul apei.

7. Toit en deux pentes en toiles. Murailles en pierre de montagne façonnée, liée en ciment, non

crépie. Ceux-ci se prolongent jusqu'au niveau aquatique, constituant l'élément de soutien, l'accès et l'issue de l'eau s'effectuant par un cintrage demi circulaire renforcé.

17. Le toit et les murs nécessitent des réparations. Aussi, s'impose le colmatage de l'espace qui abrite le système mécanique et le montage du caniveau métallique.

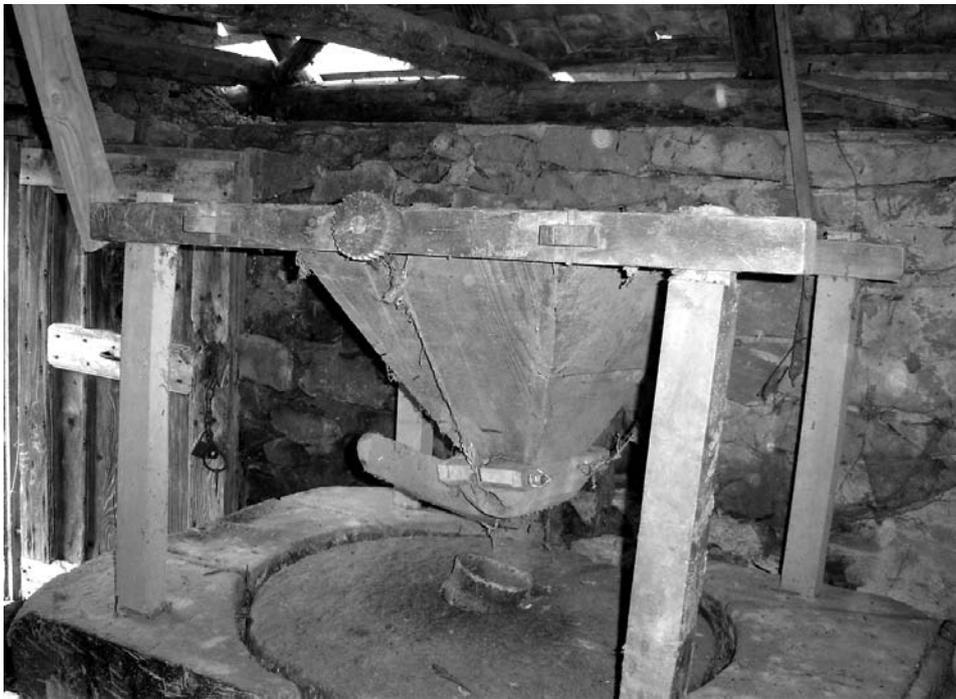
Figure 9. Le moulin de Floreștilor – le système mécanique. Moara Floreștilor – sistemul mecanic.

13. Trémie en bois avec dispositif de réglage de la chute des grains. Soutenance sur des piliers. Socle exécuté de trois troncs massifs en bois. Les pierres de meunerie proviennent, paraît-il, d'une place dénommée Pierraille. Celles-ci constituent un héritage de l'ancien moulin.

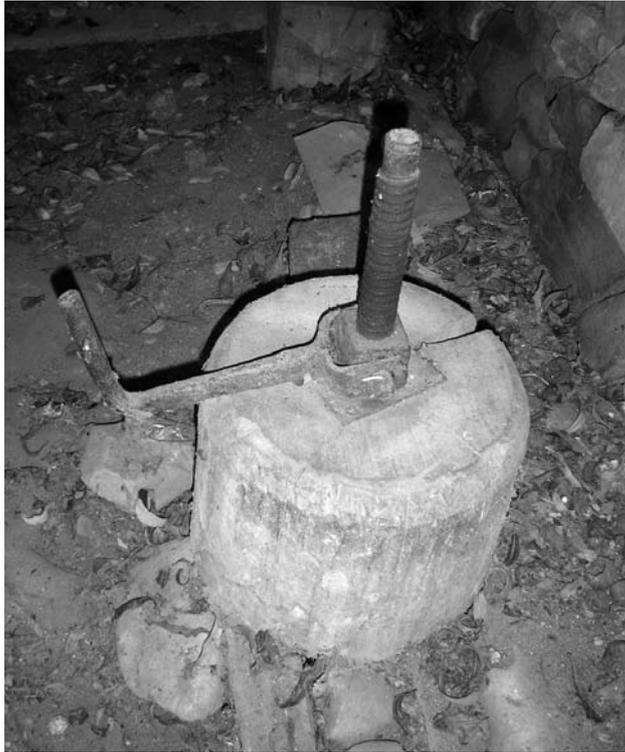
Figure 10. Le moulin de Floreștilor – éleveur avec tournevis te manivelle.  
Moara Floreștilor – ridicător cu șurub și manivelă.

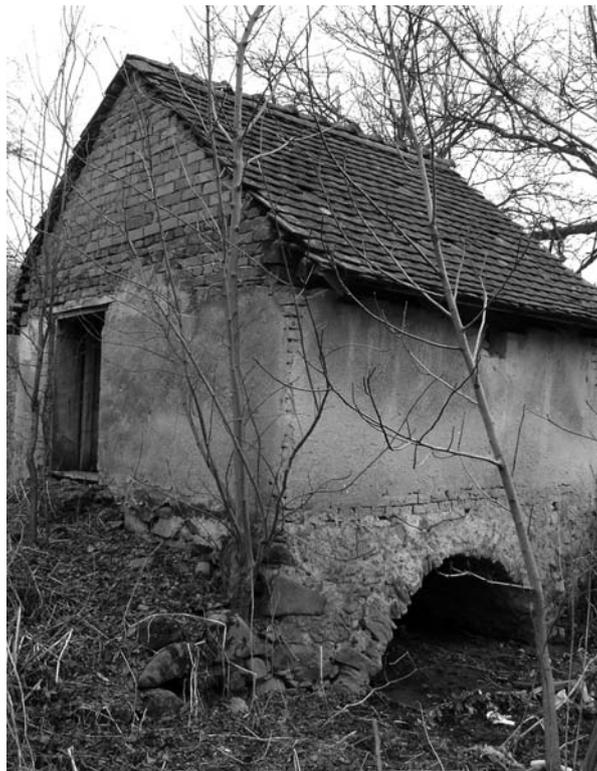
Figure 11. Le moulin de Țarină – soutien en pierre et muraillles en briques. Moara din Țarină – susținută din piatră și zidărie din cărămidă.

7. Toit en deux pentes en toiles. Murailles en briques liées en ciment, partiellement crépis. À la base les murs ont une sustentation en pierre de montagne façonnée, constituant la « maison » de la roue. L'accès et l'issue de l'eau s'effectue par un cintrage demi circulaire renforcé.

17. Pour être remis en fonction il faut de colmater le canal adducteur, l'espace de la roue et

de monter un nouveau caniveau.

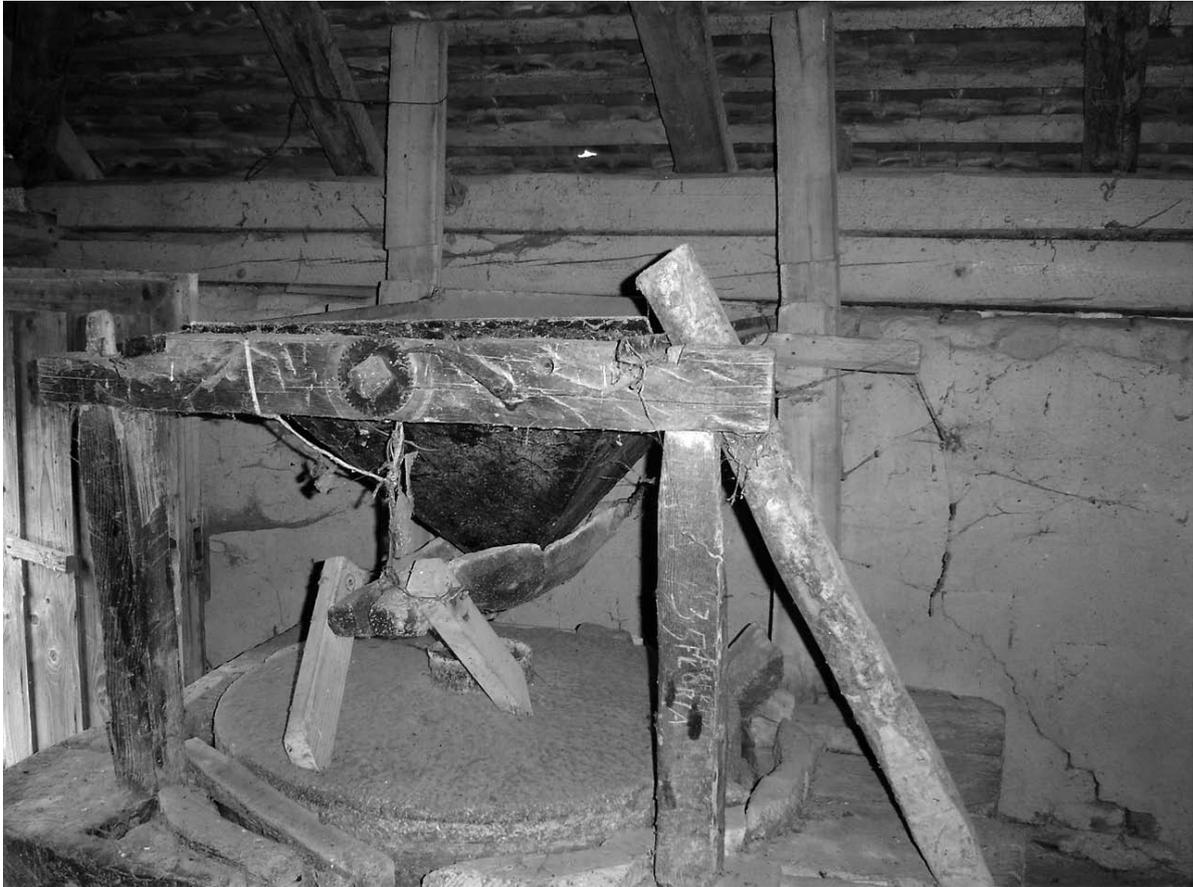
Figure 12. Le moulin de Țarină – le système mécanique. Moara din Țarină – sistemul mecanic.

13. Trémie en bois avec dispositif de réglage de la chute des grains. Soutenance sur des piliers. Socle exécuté de trois troncs massifs en bois. Les pierres de meunerie proviennent, paraît-il, d'une place dénommée Pierraille. Celles-ci constituent un héritage de l'ancien moulin.
